## Erratum 2 versie 1.1

### Inleiding

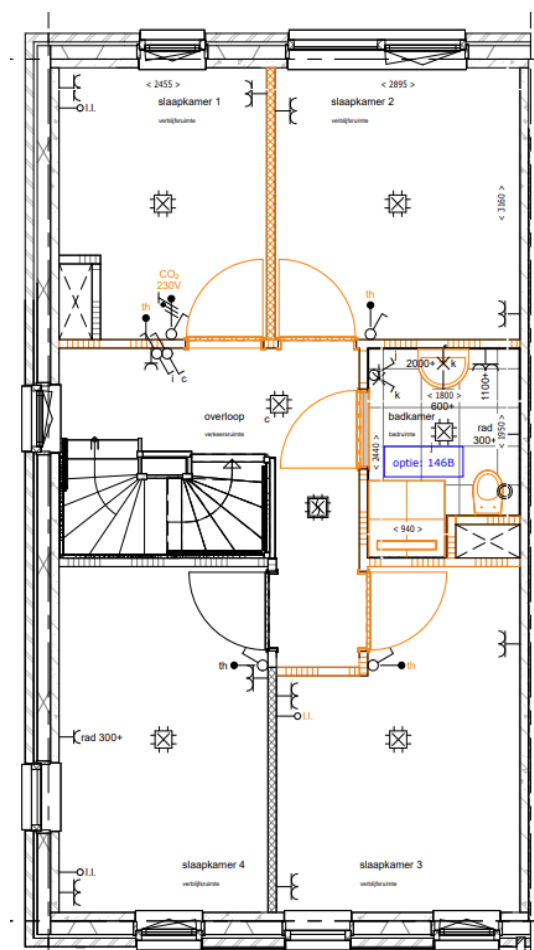
Afbeelding1: Oude situatie optie 146B

- Optie 146B: Slaapkamer 1 Verkoopcontracttekening voldoet niet aan BBL (eisen daglicht), daarom zal dit onbenoemde ruimte worden. Slaapkamer 2 wordt slaapkamer 1 en krijgt een CO2 melder. De nummers van de slaapkamers zullen worden aangepast, zie onderstaande afbeeldingen. De onbenoemde ruimte zal wel worden voorzien van vloerverwarming en ventilatierooster.

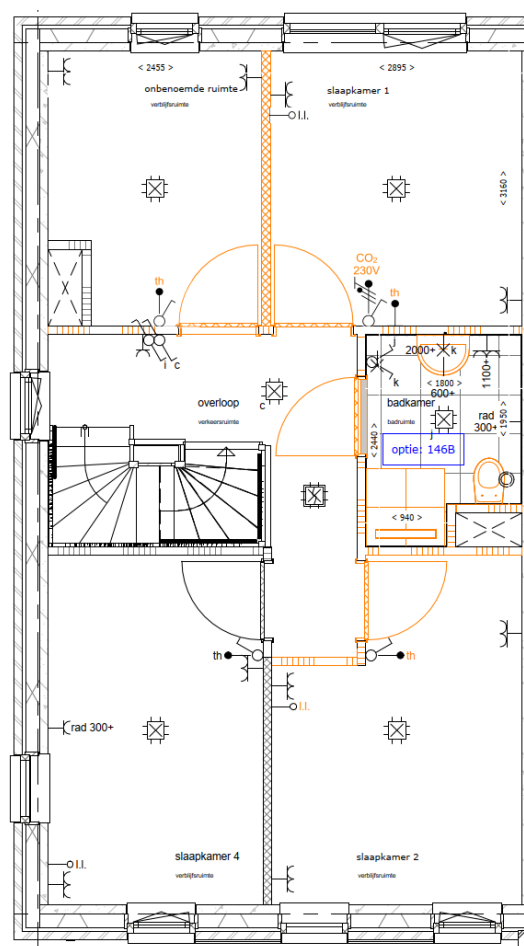
Afbeelding 2: nieuwe situatie optie 146B

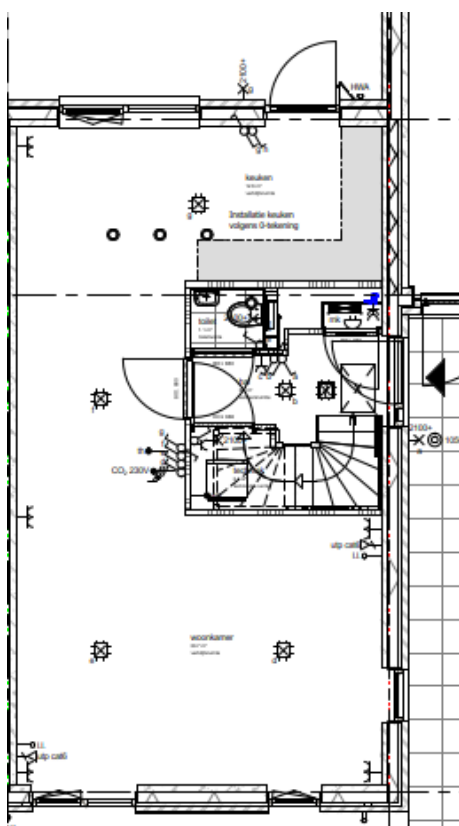
Afbeelding 3: Indicatie begane grond 2^1 woning

- Bij het afdrukken van de verkooptekeningen zijn de MV-Ventielen weggevalen van tekening. Onderstaande afbeeldingen geven bij de twee onder een kap woningen en bij de rijwoningen een indicatie weer van de positie voor de ventilatieventielen.

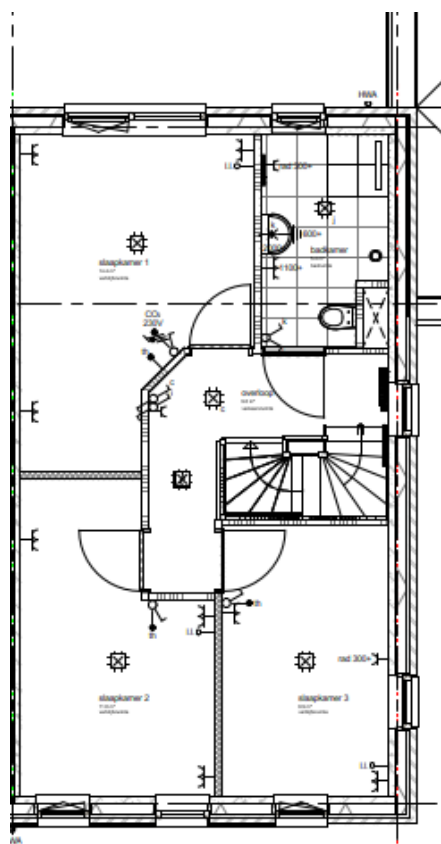
Afbeelding 4: Indicatie eerste verdieping 2^1 woning

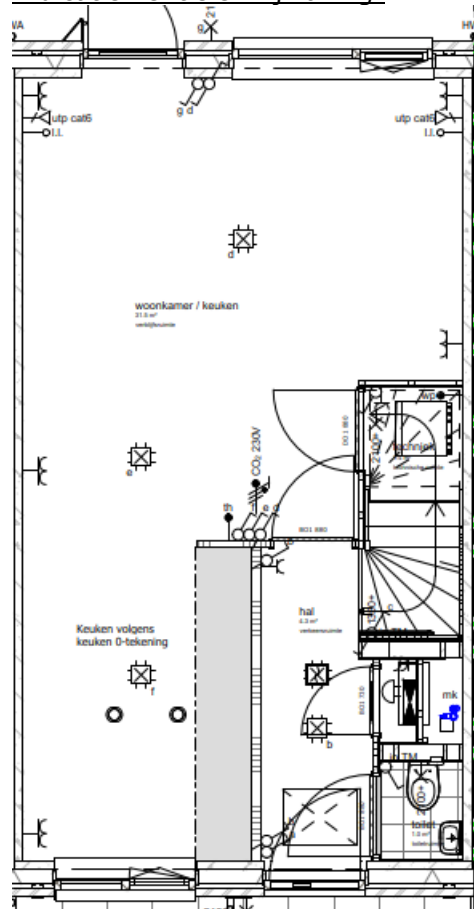
Afbeelding 5: Indicatie begane grond rijwoning

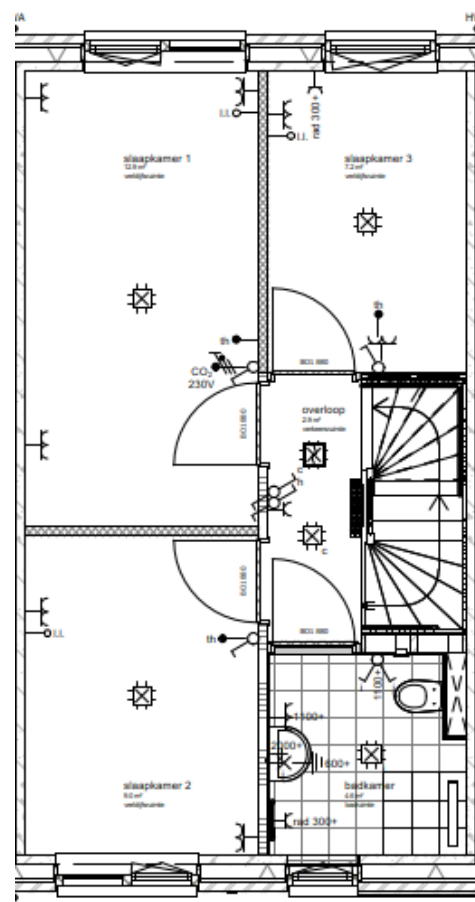
Afbeelding 6: Indicatie eerste verdieping rijwoning
